## ПАСПОРТ ДОСТУПНОСТИ объекта социальной инфраструктуры (ОСИ)

- 1.1. Наименование (вид) объекта муниципальное бюджетное дошкольное образовательное учреждение «Центр развития ребенка-детский сад №9»
- 1.2. Адрес объекта с.Авангард, у.Вишневая 8
- 1.3. Сведения о размещении объекта:  
- отдельно стоящее здание, основное двухэтажное помещение 705,8 кв.м.  
- наличие прилегающего земельного участка (да, нет) 5956 кв м.
- 1.4. Год постройки здания: основного 1972.
- 1.5. Дата предстоящих плановых ремонтных работ: текущего 2014год,  
капитального-

Приложение 1  
к Акту обследования ОСИ  
к паспорту доступности ОСИ  
№ 1 от «25» июня 2014 г.

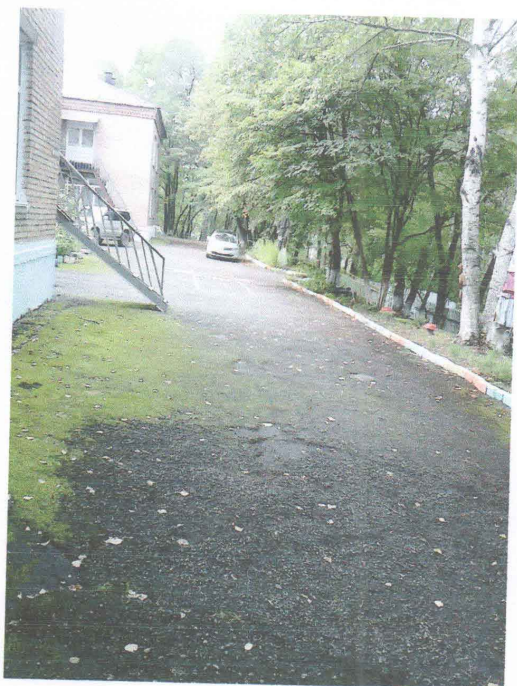
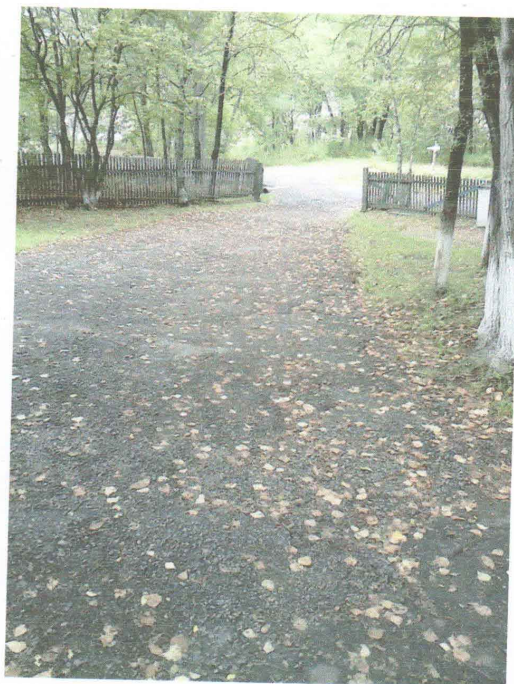
Фото №1: Вход на территорию

| №<br>п/п | Наименование<br>функционально<br>-<br>планировочного<br>элемента | Наличие<br>элемента | | | Выявленные нарушения<br>и замечания | | Работы по<br>адаптации объектов | |
|---|---|---|---|---|---|---|---|---|
| 1.1 | Вход (входы)<br>на территорию | есть | - | 1 | Ровная<br>асфальтирован<br>ная дорожка | К,О,С | Ремонт<br>незначитель<br>ных<br>углублений | ТР |
| 1.2 | Путь (пути)<br>движения на<br>территории | есть | - | 2 | Отсутствуют<br>тактильные<br>средства на<br>покрытии<br>пешеходного<br>пути | К,О,С | Нанесение<br>тактильных<br>средств | ТР |

Комментарий к заключению перед входом на территорию требуется ремонт деревянного тротуара на прилегающей территории для обеспечения доступа ко всем входам в здание необходимо нанесение контрастных полос вдоль направления движения к входу в здание, оборудование мест отдыха. Для оборудования стоянки требуется дополнительное архитектурно - техническое решение и согласование с администрацией Г

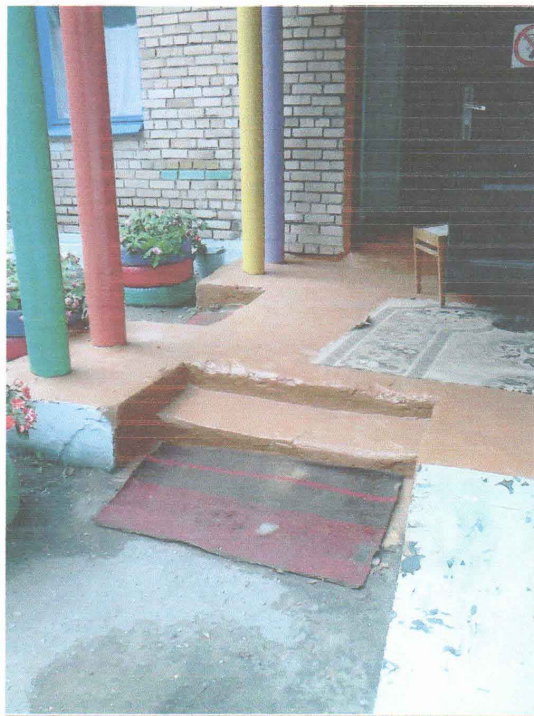
**Фото №2: Входа (входов) в здание**

| №<br>п/<br>п | Наименование<br>функциональн<br>о-<br>планировочно<br>го элемента | Наличие<br>элемента | | | Выявленные нарушения<br>и замечания | | Работы по<br>адаптации<br>объектов | |
|---|---|---|---|---|---|---|---|---|
| 2.4 | Дверь<br>(входная) | есть | - | 3 | Отсутствуют<br>горизонтальные<br>поручни | все | Оборудов<br>ать<br>поручни | ТР |

Комментарий к заключению: необходимо оборудовать горизонтальные поручни на входной двери, а также установить кнопку вызова сотрудников для инвалидов колясочников

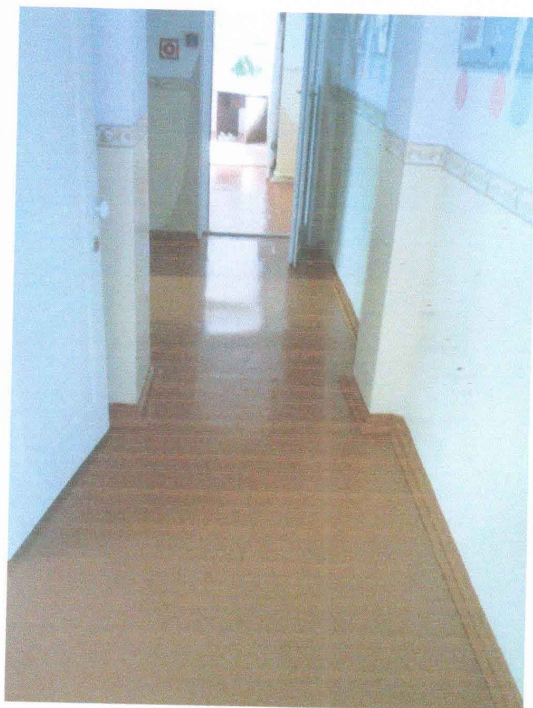
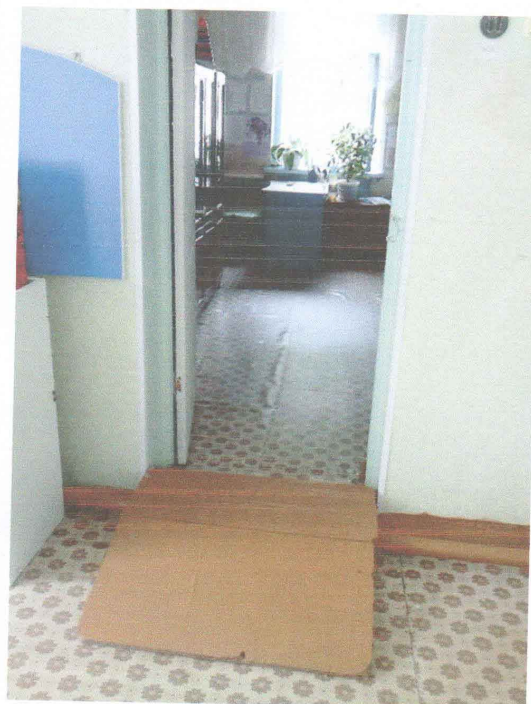
**Фото №3: Пути (путей) движения внутри здания**

| № п/п | Наименование функционально-планировочного элемента | Наличие элемента | | | Выявленные нарушения и замечания | | Работы по адаптации объектов | |
|---|---|---|---|---|---|---|---|---|
| 3.1 | Коридор (вестибюль, зона ожидания, галерея, балкон) | есть | - | 4 | Отсутствие информации о размещении кабинетов, пути движения, отсутствуют места отдыха | все | Разместить информацию, оборудовать места отдыха | ТР |

**Комментарий к заключению:** разместить информацию о размещении кабинетов, пути движения

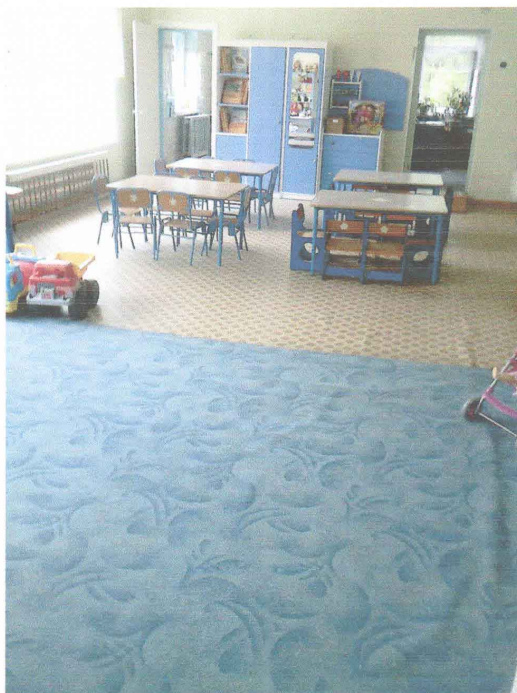
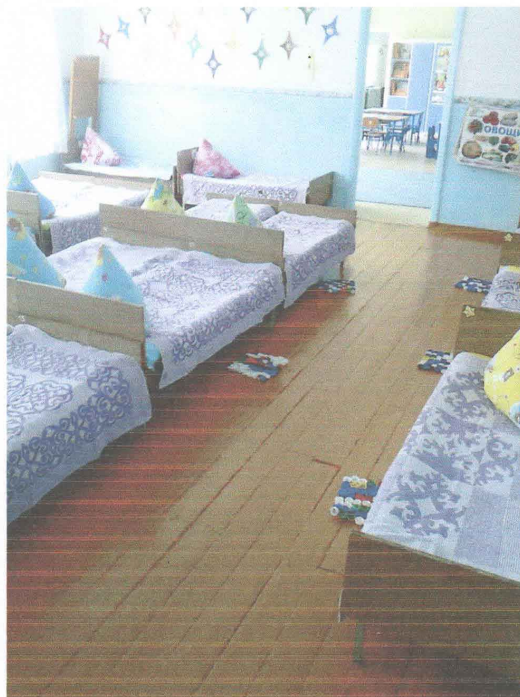
**Фото №4: Кабинетная форма обслуживания**

| № п/п | Наименование функционально-планировочного элемента | Наличие элемента | | | Выявленные нарушения и замечания | | Работы по адаптации объектов | |
|---|---|---|---|---|---|---|---|---|
| 4.1 | Кабинетная форма обслуживания | есть | - | | Отсутствуют информирующие обозначения | все | Установить информирующие обозначения | Текущий ремонт |

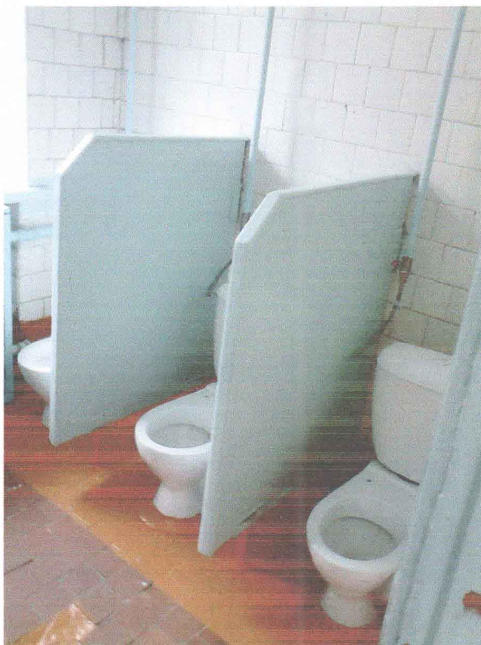
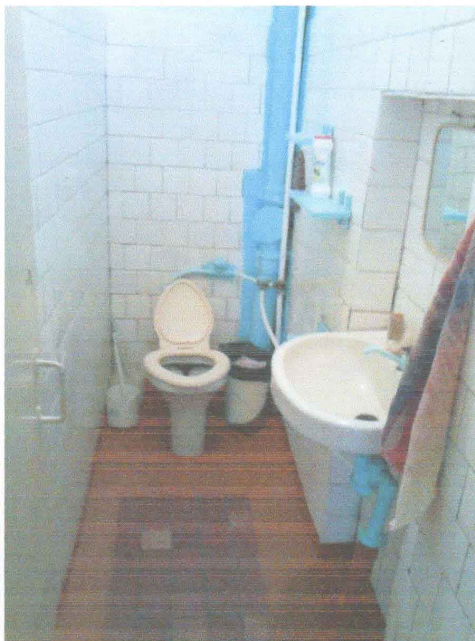
**Фото № 5: Санитарно-гигиенические помещения**

| №<br>п/п | Наименование<br>функционально-<br>планировочного<br>элемента | Наличие<br>элемента | | | Выявленные нарушения<br>и замечания | | Работы по адаптации<br>объектов | |
|---|---|---|---|---|---|---|---|---|
| 5.1 | Туалетная<br>комната | есть | - | - | туалетная<br>комната<br>маленьких<br>размеров,<br>отсутствуют<br>поручни, крючки<br>для костылей,<br>нет информации<br>для<br>слабовидящих,<br>отсутствует<br>кнопка вызова<br>сотрудников.<br>Отсутствует<br>универсальная<br>кабина | К.О.С. | Оборудование<br>туалетной<br>комнаты,<br>установка<br>тактильного<br>или светового<br>табло | ТР |

Комментарий к заключению: технические решения невозможны -организация альтернативной формы обслуживания

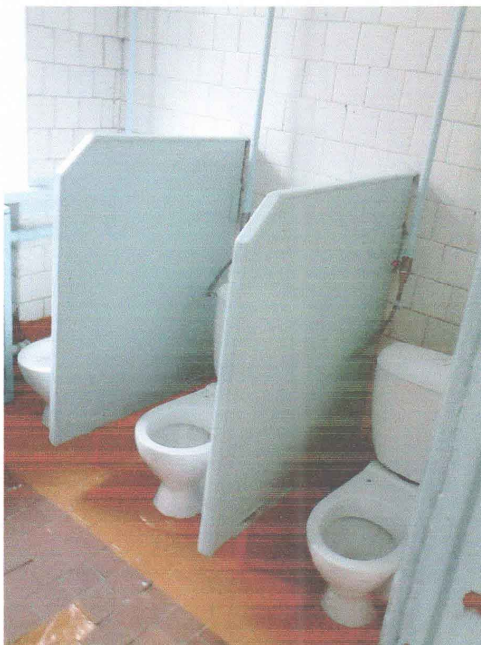
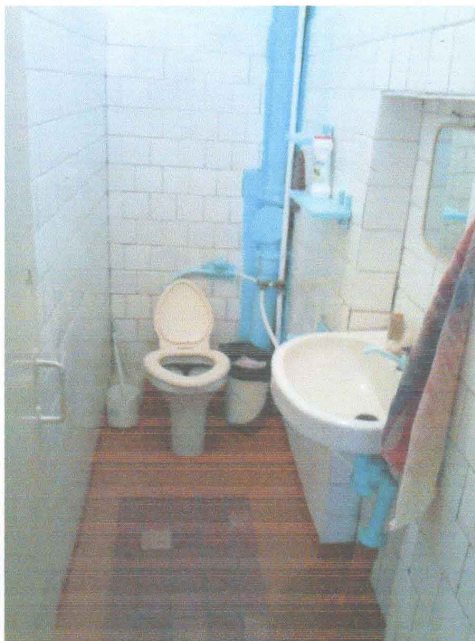
**Фото № 5: Санитарно-гигиенические помещения**

| | | | | крючки для одежды, костылей, откидные опорные поручни, штанги | | | |

Комментарий к заключению: технические решения невозможны -организация альтернативной формы обслуживания
